TEKNIK PENGUJIAN ULTRASONIK UNTUK DAERAH LAS- LASAN BERBEDA KETEBALAN MATERIAL INDUK PADA PONDASI MESIN KAPAL

**Try Arismunandar
NRP 4112100055**

**DEPARTEMEN TEKNIK PERKAPALAN
FAKULTAS TEKNOLOGI KELAUTAN
INSTITUT TEKNOLOGI SEPULUH NOPEMBER
SURABAYA
2017**

**ULTRASONIC TESTING TECHNIQUES FOR DIFFERENT
THICKNESS BASE METAL WELD AREA AT SHIP ENGINE
ROOM FOUNDATION**

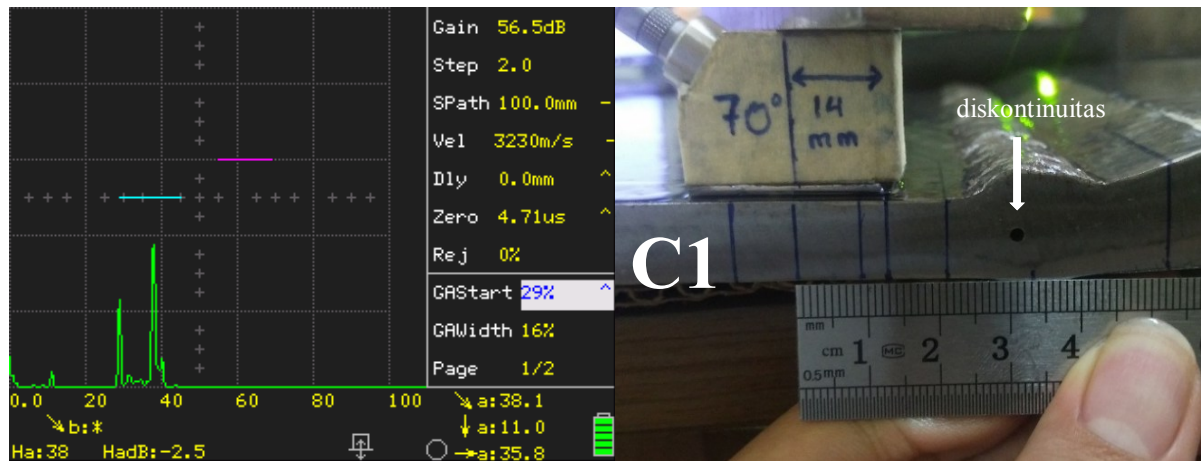
Gambar IV.47. Posisi probe 70° pada leg 1 di *chamfered material* dari sisi C1.

Pada penggunaan *probe* sudut 70° seperti Gambar IV.47 sampai Gambar IV.49, *probe* sudut 70° dapat menjangkau leg 1 dan leg 2. Besaran jarak dan kedalaman diskontinuitas yang ditampilkan *unit display* ialah valid. Penggunaan *probe* sudut 70° memiliki jangkauan leg 1 dan leg 2 yang lebih luas dari *probe* sudut 45° dan 60° , akan tetapi dibutuhkan ruang/penampang yang lebih luas juga untuk melakukan pengujian. Kedalaman diskontinuitas yang dilakukan pengujian dari sisi C1 ini memiliki ukuran yang kurang dari tebal material sehingga hasil yang didapatkan sangat akurat.

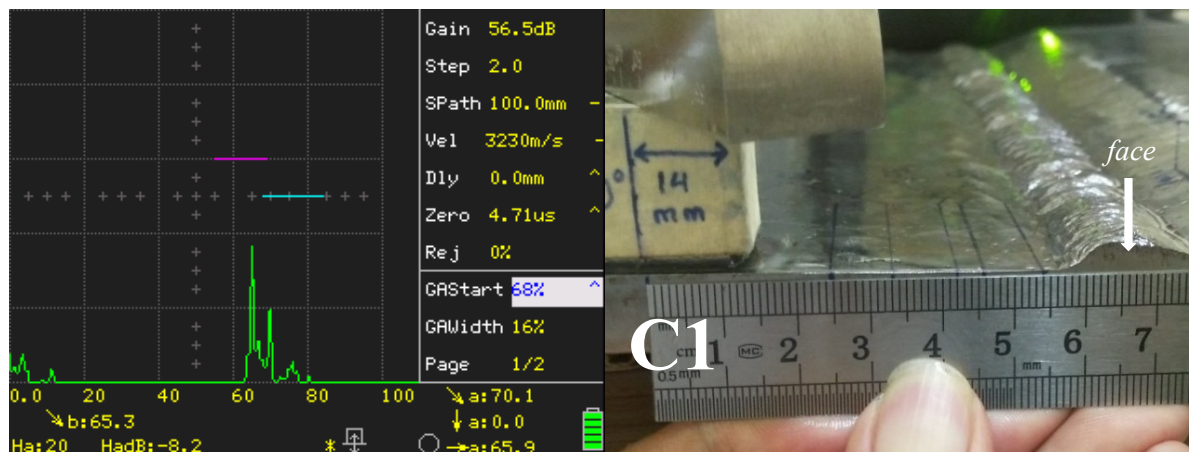
Gambar IV.49. Indikasi pada leg 2 di *chamfered material* dari sisi C1.

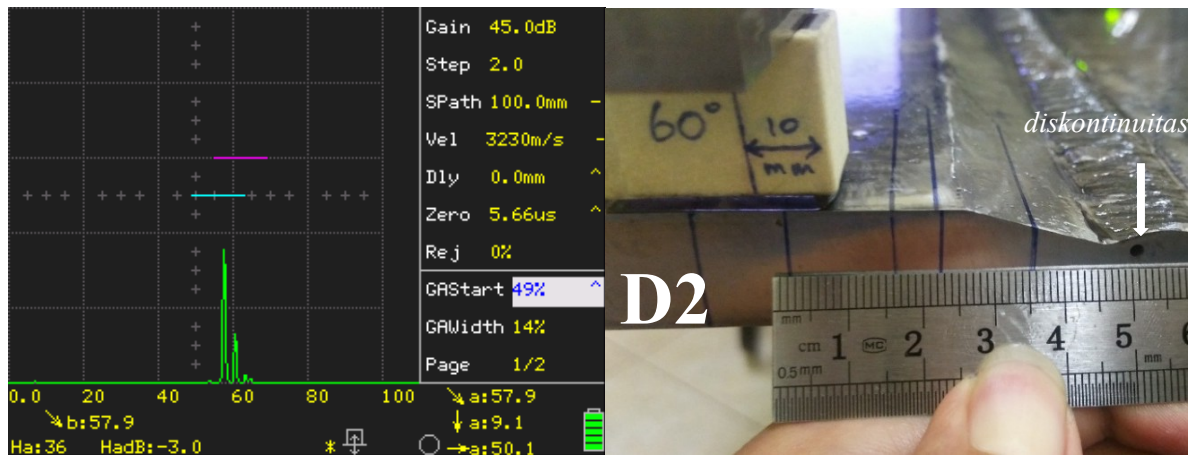
Gambar IV.71. Diskontinuitas 9 mm pada *chamfered material probe* 60° dari sisi D2.

Pada penggunaan *probe* sudut 60° dari sisi D2 seperti pada Gambar IV.70 sampai Gambar IV.72, *probe* sudut 60° dapat menjangkau leg 1 dan leg 2. Besaran jarak dan kedalaman diskontinuitas yang ditampilkan *unit display* ialah valid . Diskontinuitas yang terdeteksi sangat akurat.

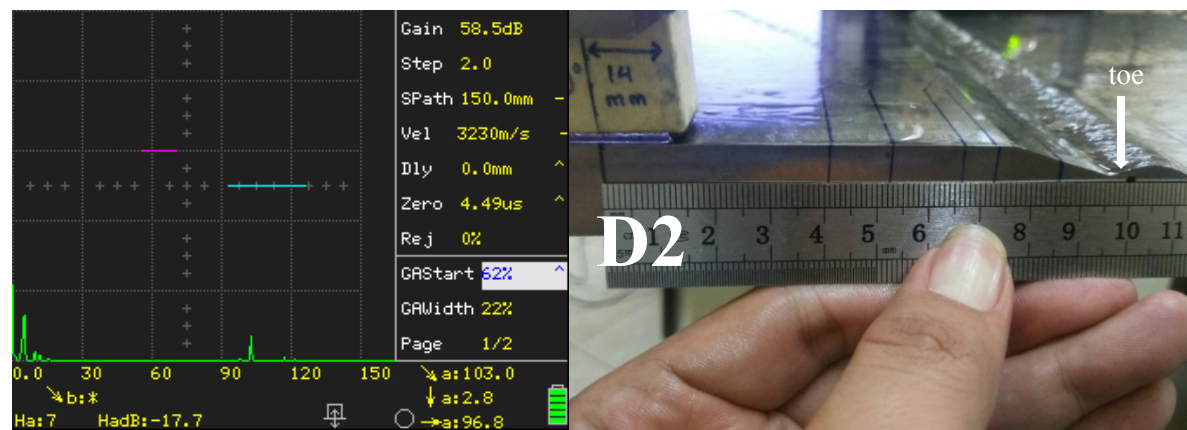
Gambar IV.75. Indikasi leg 2 pada *chamfered material probe 70°* dari sisi D2.

Penggunaan *probe* sudut 70° dari sisi D2 seperti pada Gambar IV.73 Gambar IV.75 sangat baik untuk dilakukan pengujian karena lokasi leg 1 dan leg 2 seluruhnya dapat dijangkau. Diskontinuitas yang terdeteksi sangat akurat. Terdapat indikasi-indikasi yang muncul yang berasal dari *capping*, *root*, dan *toe*. *Probe* sudut 70° dapat mendeteksi dengan jangkauan yang lebih banyak dibandingkan dengan *probe* sudut 45° dan 60° , tetapi membutuhkan luas penampang yang lebih banyak.

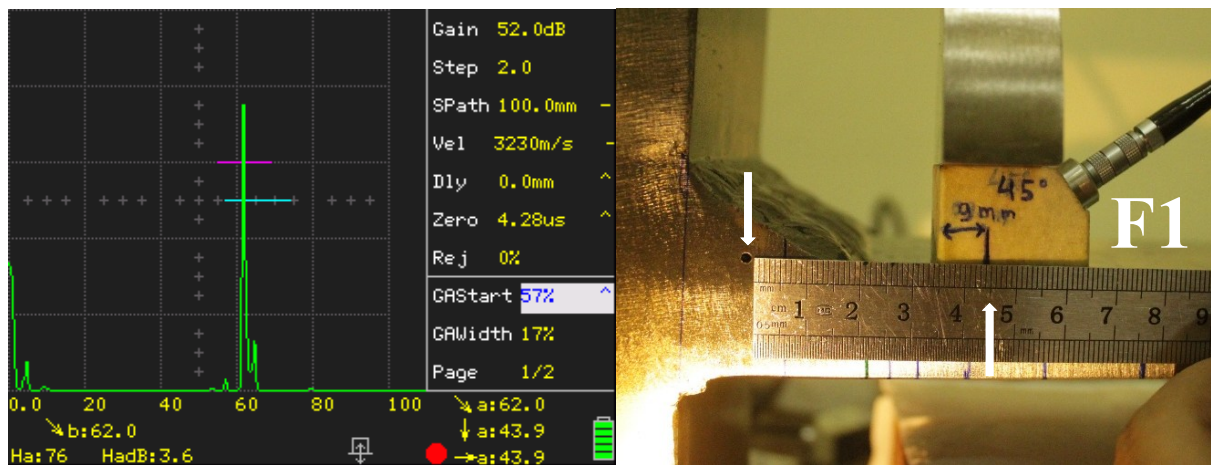
Gambar IV.96. Jarak diskontinuitas yang terdeteksi valid, tetapi kedalaman tidak valid.

Pada penggunaan *probe* sudut 45° dari sisi F1 dengan menggunakan $t=45$ mm untuk membuat leg 1 dan leg 2 dan memasukkannya pada alat SIUI seperti pada Gambar IV.94 sampai Gambar IV.96, *probe* sudut 45° tidak bisa diaplikasikan. Hal ini dikarenakan melalui leg 2 *probe* sudut 45° tidak dapat membaca kedalaman dengan valid. Gelombang ultrasonik yang dihasilkan *probe* sudut 45° seharusnya terpantul dengan baik sesuai sudut yang dibentuk dengan $t=45$ mm, tetapi t (tebal material) kenyataannya ialah 20 mm sehingga pantulan gelombang ultrasonik tidak seperti yang diharapkan.

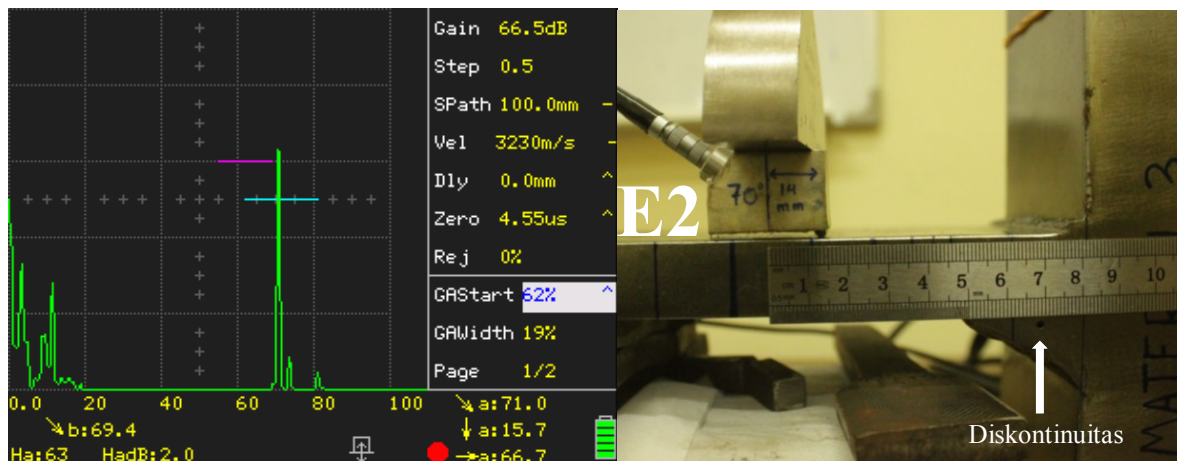
Gambar IV.108. Jarak diskontinuitas yang akurat tetapi kedalaman diskontinuitas tidak akurat.

Pada penggunaan *probe* sudut 70° seperti pada Gambar IV.106 sampai Gambar IV.109, *probe* sudut 70° dapat menjangkau diskontinuitas dengan baik dekat lokasi leg 1. Tebal material yang dimasukan dalam alat ialah tebal material induk yang sedang diuji (20 mm) oleh sebab itu penggunaan *probe* sudut 70° tidak dapat diaplikasikan karena lokasi diskontinuitas berada diluar jangkauan/ lebih dari tebal material induk sisi E2. Ketika ketebalan ditambahkan minimum setebal xx seperti pada Gambar IV.112 maka diskontinuitas dapat dideteksi dengan akurat. *Probe* sudut 70° yang berada tepat atau mendekati leg 2 tidak dapat menjangkau lokasi diskontinuitas karena pancaran gelombang ultrasonik sudah dipantulkan terlebih dahulu sebelum menjangkau diskontinuitas.

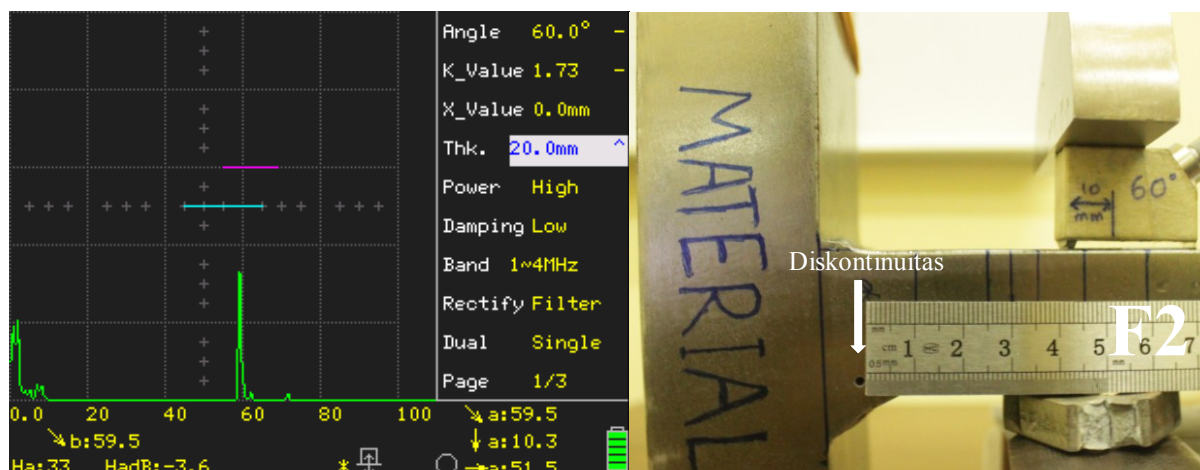
Gambar IV.119. Jarak diskontinuitas yang terbaca valid, tetapi kedalaman tidak valid.

Pada penggunaan *probe* sudut 60° seperti pada Gambar IV.117 sampai Gambar IV.120, *probe* sudut 60° dapat menjangkau diskontinuitas dengan baik. Tebal material yang dimasukkan dalam alat ialah tebal material induk yang sedang diuji (20 mm) oleh sebab itu penggunaan *probe* sudut 60° tidak dapat diaplikasikan karena lokasi diskontinuitas berada diluar jangkauan/ lebih dari tebal material induk sisi E2. Ketika ketebalan ditambahkan minimum setebal xx seperti pada Gambar IV.112 maka diskontinuitas dapat dideteksi dengan akurat. Pada Gambar IV.118 *probe* yang telah mencapai leg 2 maka gelombang ultrasonik dipantulkan dan tidak dapat menjangkau lokasi diskontinuitas.
